Janus Pannonius Múzeum
7621 Pécs, Káptalan u. 5.

NKA Közgyűjtemények Kollégiuma pályázat 2021. szakmai beszámolója

Pályázati cél: Állományvédelem, restaurálás

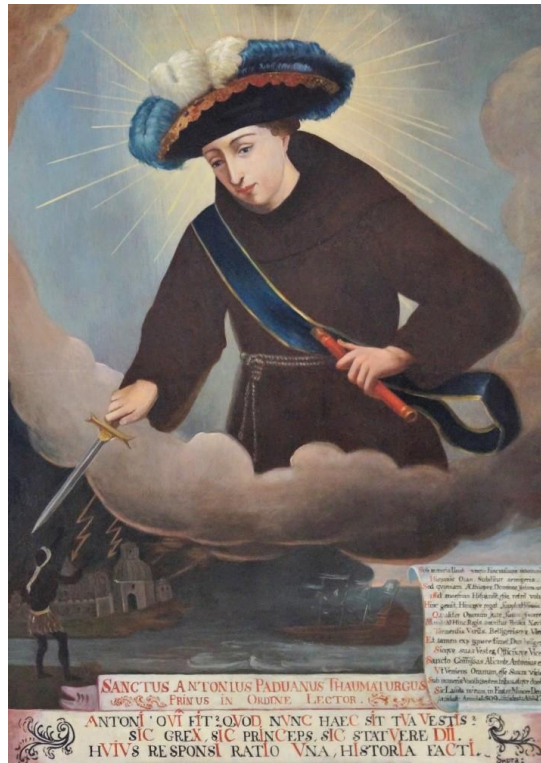
- **Ismeretlen festő: Pádúai Szent Antal, 18. század, 124x89 cm, vászon, olaj (ltsz.: 60.63).**

A festmény állapota rendkívül rossz volt, korábbi beavatkozás nyomai szemmel láthatóak voltak. Feltárási próbák során a dimetilformamid bizonyult a leghatékonyabbnak. A szakadások és hiányok mentén található festékrétegek vizes akrilátdiszperzióval kerültek konzolidálásra. A következő lépés a vászonhordozó vakrámáról való leválasztása volt. A festmény hátoldaláról mechanikusan kerültek eltávolításra a kisebb és nagyobb felületen felragasztott vászonfoltok. A portalanítás ecsettel, porszívóval történt. A hordozó húzószéleit vasalással és préssel lehetett egyenesíteni. A festett oldal teljes felülete feltárássra került, az átfestések eltávolítása dimetilformamiddal, lakkbenzines áttörlés mellett történt. Az átfestések eltávolításakor derült ki, hogy a festmény kb. 40%-ban rekonstrukció. A Szent melletti égbolt és dicsfény szinte teljesen elpusztult és újrifestett volt. A Szent arcán nyomokban maradt meg eredeti festékszigetek, jobb karja és ruhájának nagy része szintén rekonstrukció volt. A kép alján lévő írás betűi többszörösen átfestettek volt. Egyes átfestéseknek olyan erős volt a kötőanyaga, hogy az alap károsodása nélkül eltávolíthatatlanok voltak.

A hordozó hiányainak (szakadások, lyukak) pótlása vászonbeültetéssel történt, ezek anyaga az eredetihez hasonló vastagságú, alapozott vászon. A festett felszín mélységi hiányai színezett tömítő-masszával került kiegészítésre, a hiányok felületét a környezethez igazítva (anyagai: 7%-os bőrenyv, hegyi kréta, dammárlakk, Palma Fa vízálló ragasztó). A festékréteg kagylósodottsága, a gyengült kötődése indokolta az alapozó és festékréteg hátoldalról történő,

beitatással végzett konzerválását (anyaga: BEVA 371 40%-os törzsoldatának 1:3 arányú lakkbenzines oldata, ecseteléssel felhordva és vákuumasztalon vasalva). A beültetett vászonpótlások a hátoldalról poliészter-szövettel és BEVA-fóliával kerültek megerősítésre. A hordozóhoz új alapozott húzószél rögzítése után a hordozó újbóli felfeszítése a régi vakrámára történt. A festmény 2 réteg lakkot kapott (1 rész dammárlakk, 1 rész Paraloid B 67 keveréke), majd az esztétikai helyreállítás során részben beilleszkedő, részben megkülönböztető retusok kerültek alkalmazásra. Az égbolton, a Szent arcán, bal kezén, ruháján, a felhőn, a romos épületen nagyobb mértékű formai és színi rekonstrukcióra is szükség volt. A retusálás anyagát olaj-gyanta festék adta (Pannoncolor olajfesték és a fenti lakk keveréke).

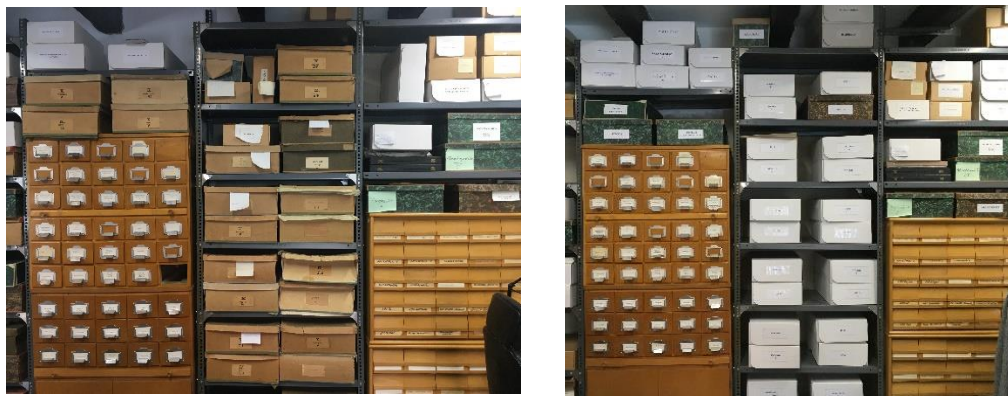
Felvétel a régi és az új dobozokról:

- Az Új- és Legújabb kori Gyűjteményi Osztály Irat és nyomtatvány gyűjteményi egysége, több, mint 13 000 tételt tartalmaz. Az értékes családtörténeti-, gazdaságtörténeti-, pécsi-, baranyai vonatkozású műtárgycsoport országos vonatkozású muzeális értéket is képvisel. Az anyag nagyon régi, deformált, szakadt, savasodott papírdobozokban található, így a jelen pályázatból beszerzett csomagolóanyagokból e dokumentumok egy részének szakszerűbb csomagolását tudjuk megoldani.
